WI.7000.1.2026-49

Dotyczy: zapytania radnego Wojciecha Kmiecika w sprawie stanu technicznego obiektu, w szczególności sali gimnastycznej oraz części dydaktycznej budynku Szkoły Podstawowej nr 2 w Swarzędzu

Opinia techniczna

**Dotyczy : Zgłoszenia Użytkownika – Dyrektor SP 2 w szkole podstawowej nr 2 w Swarzędzu**

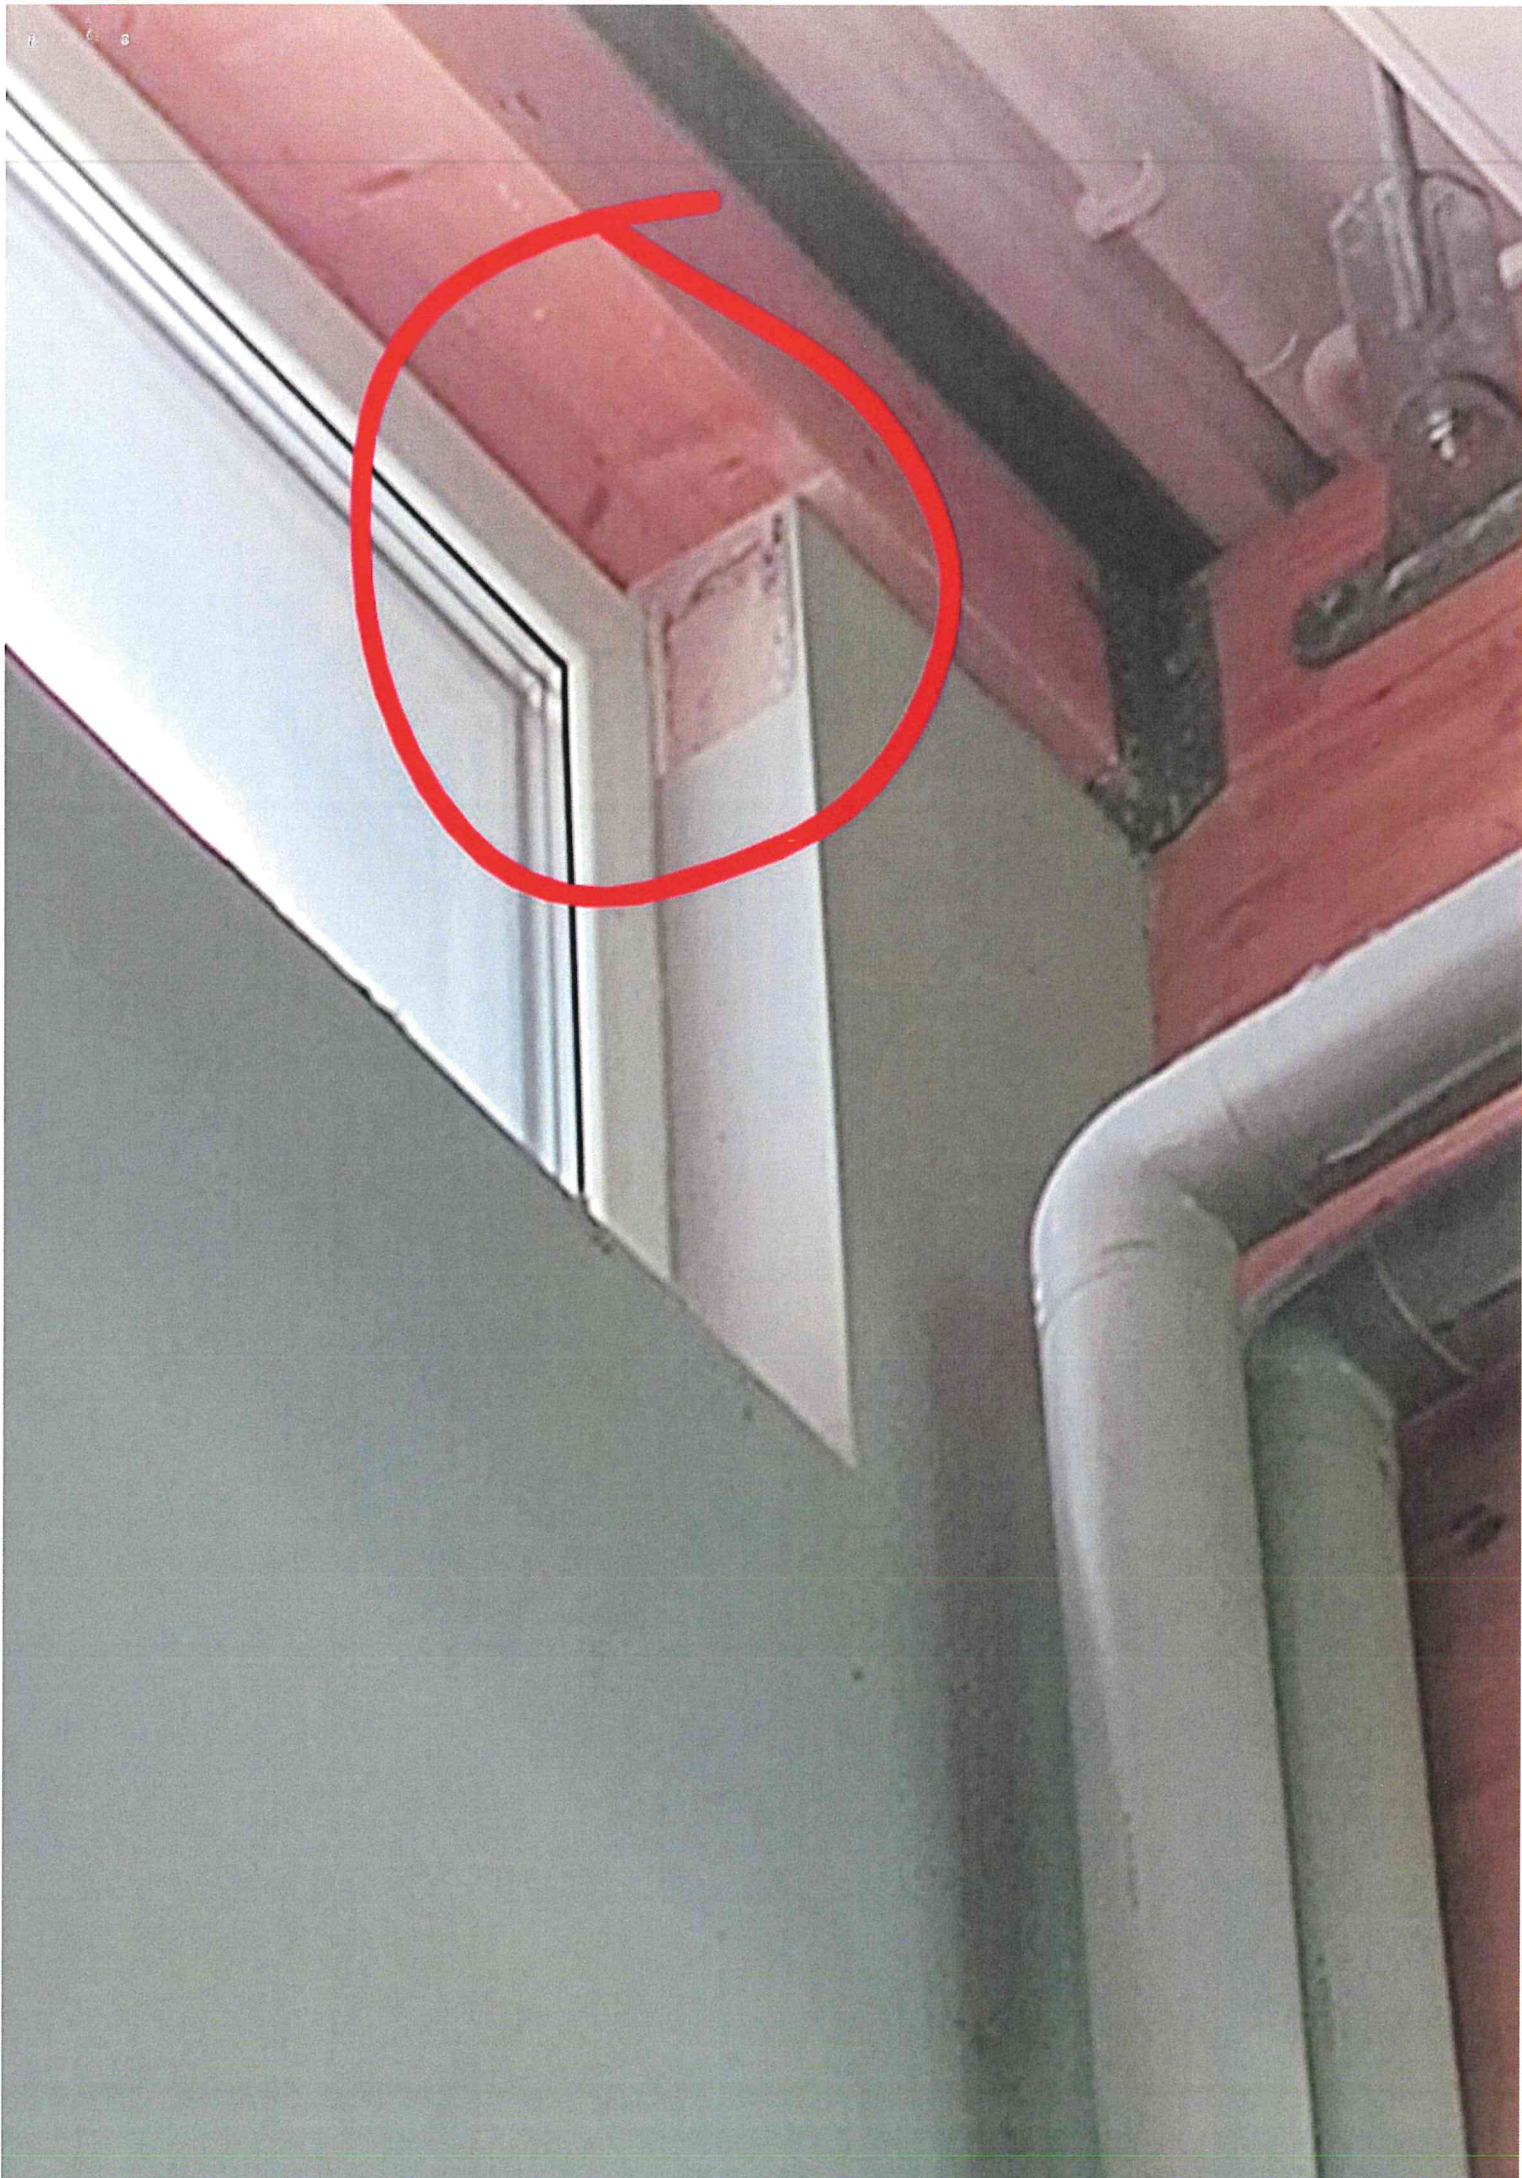
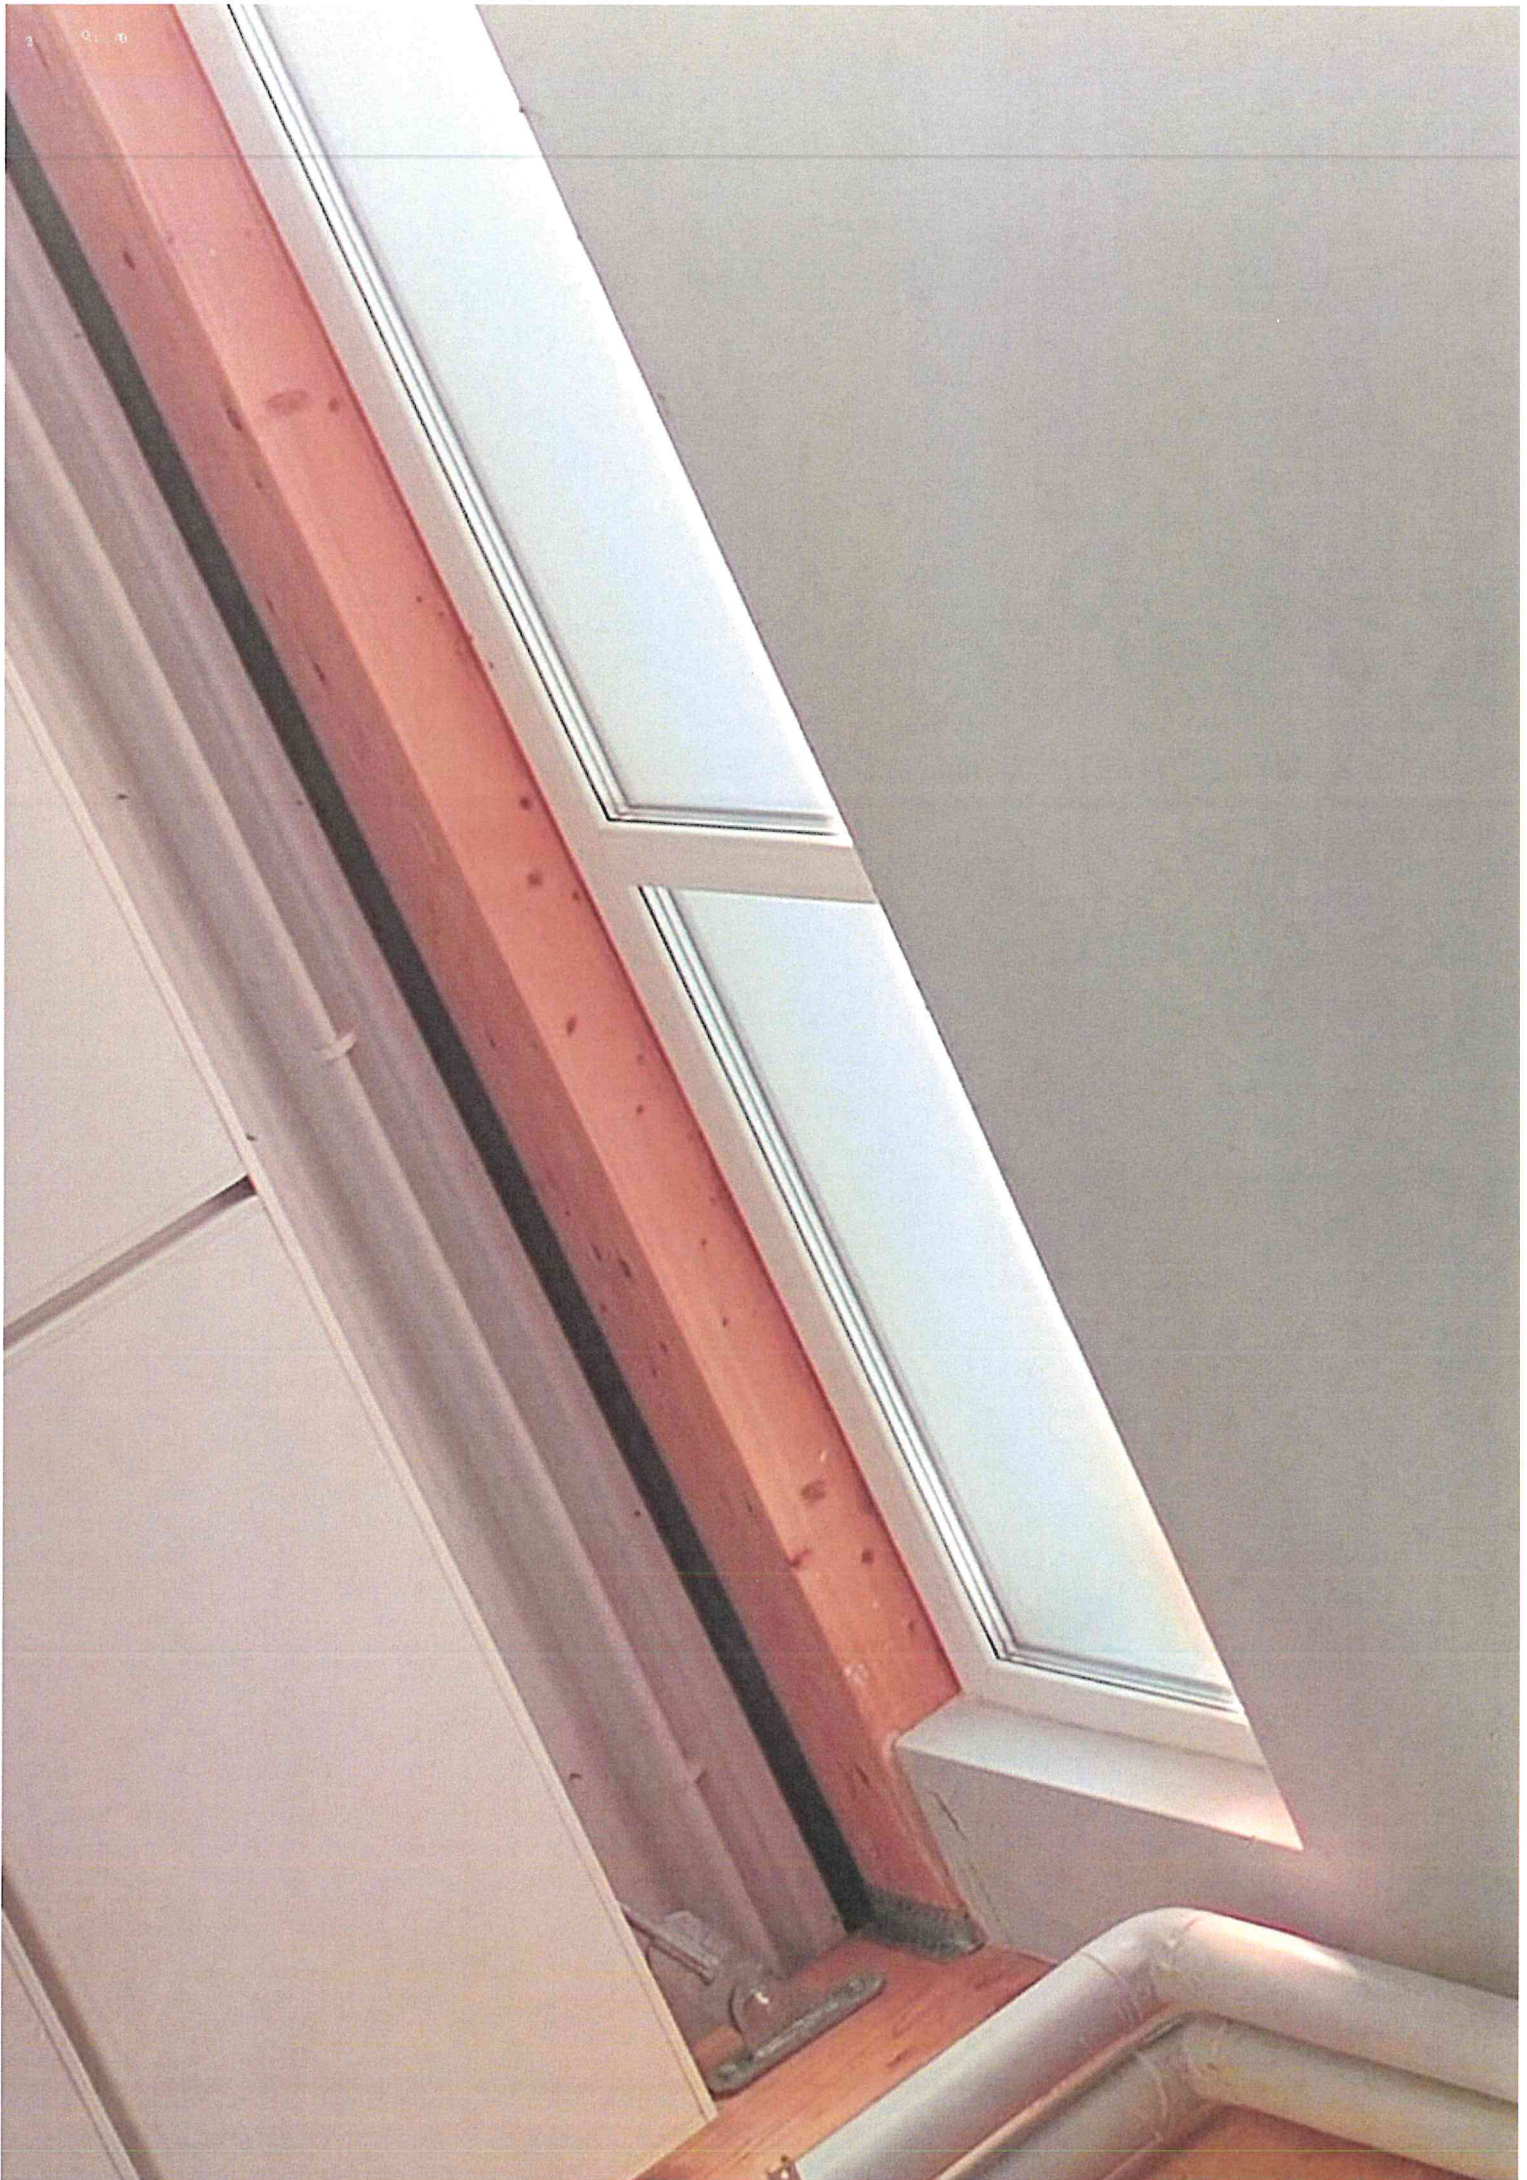
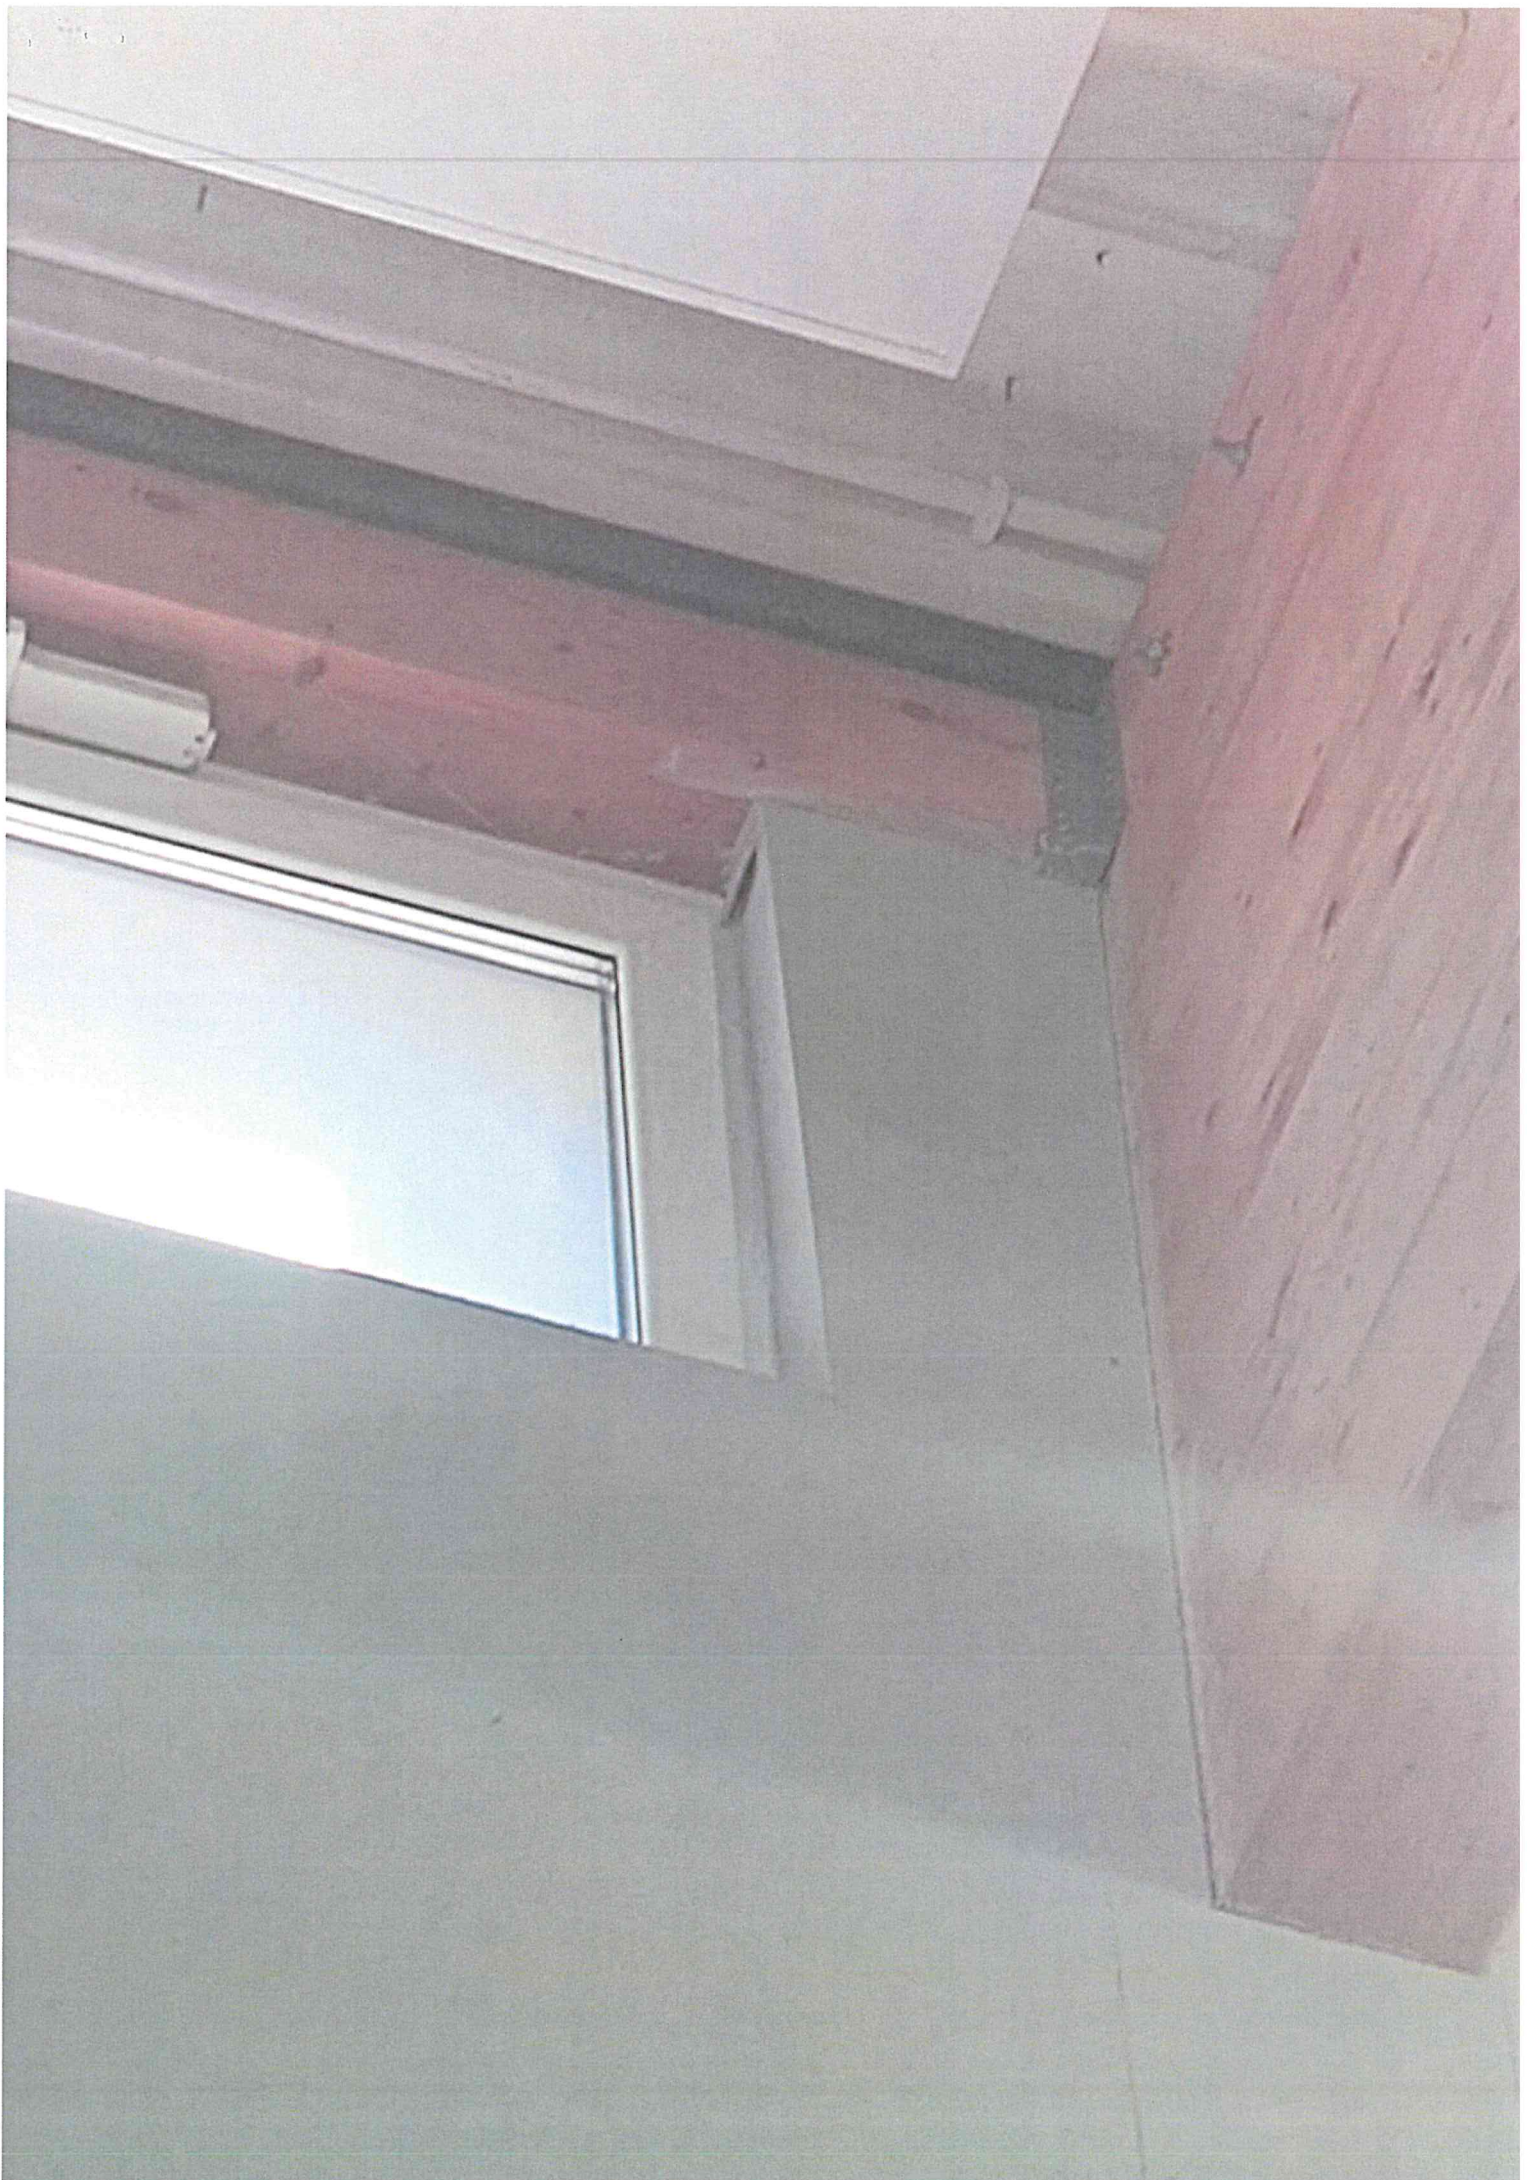
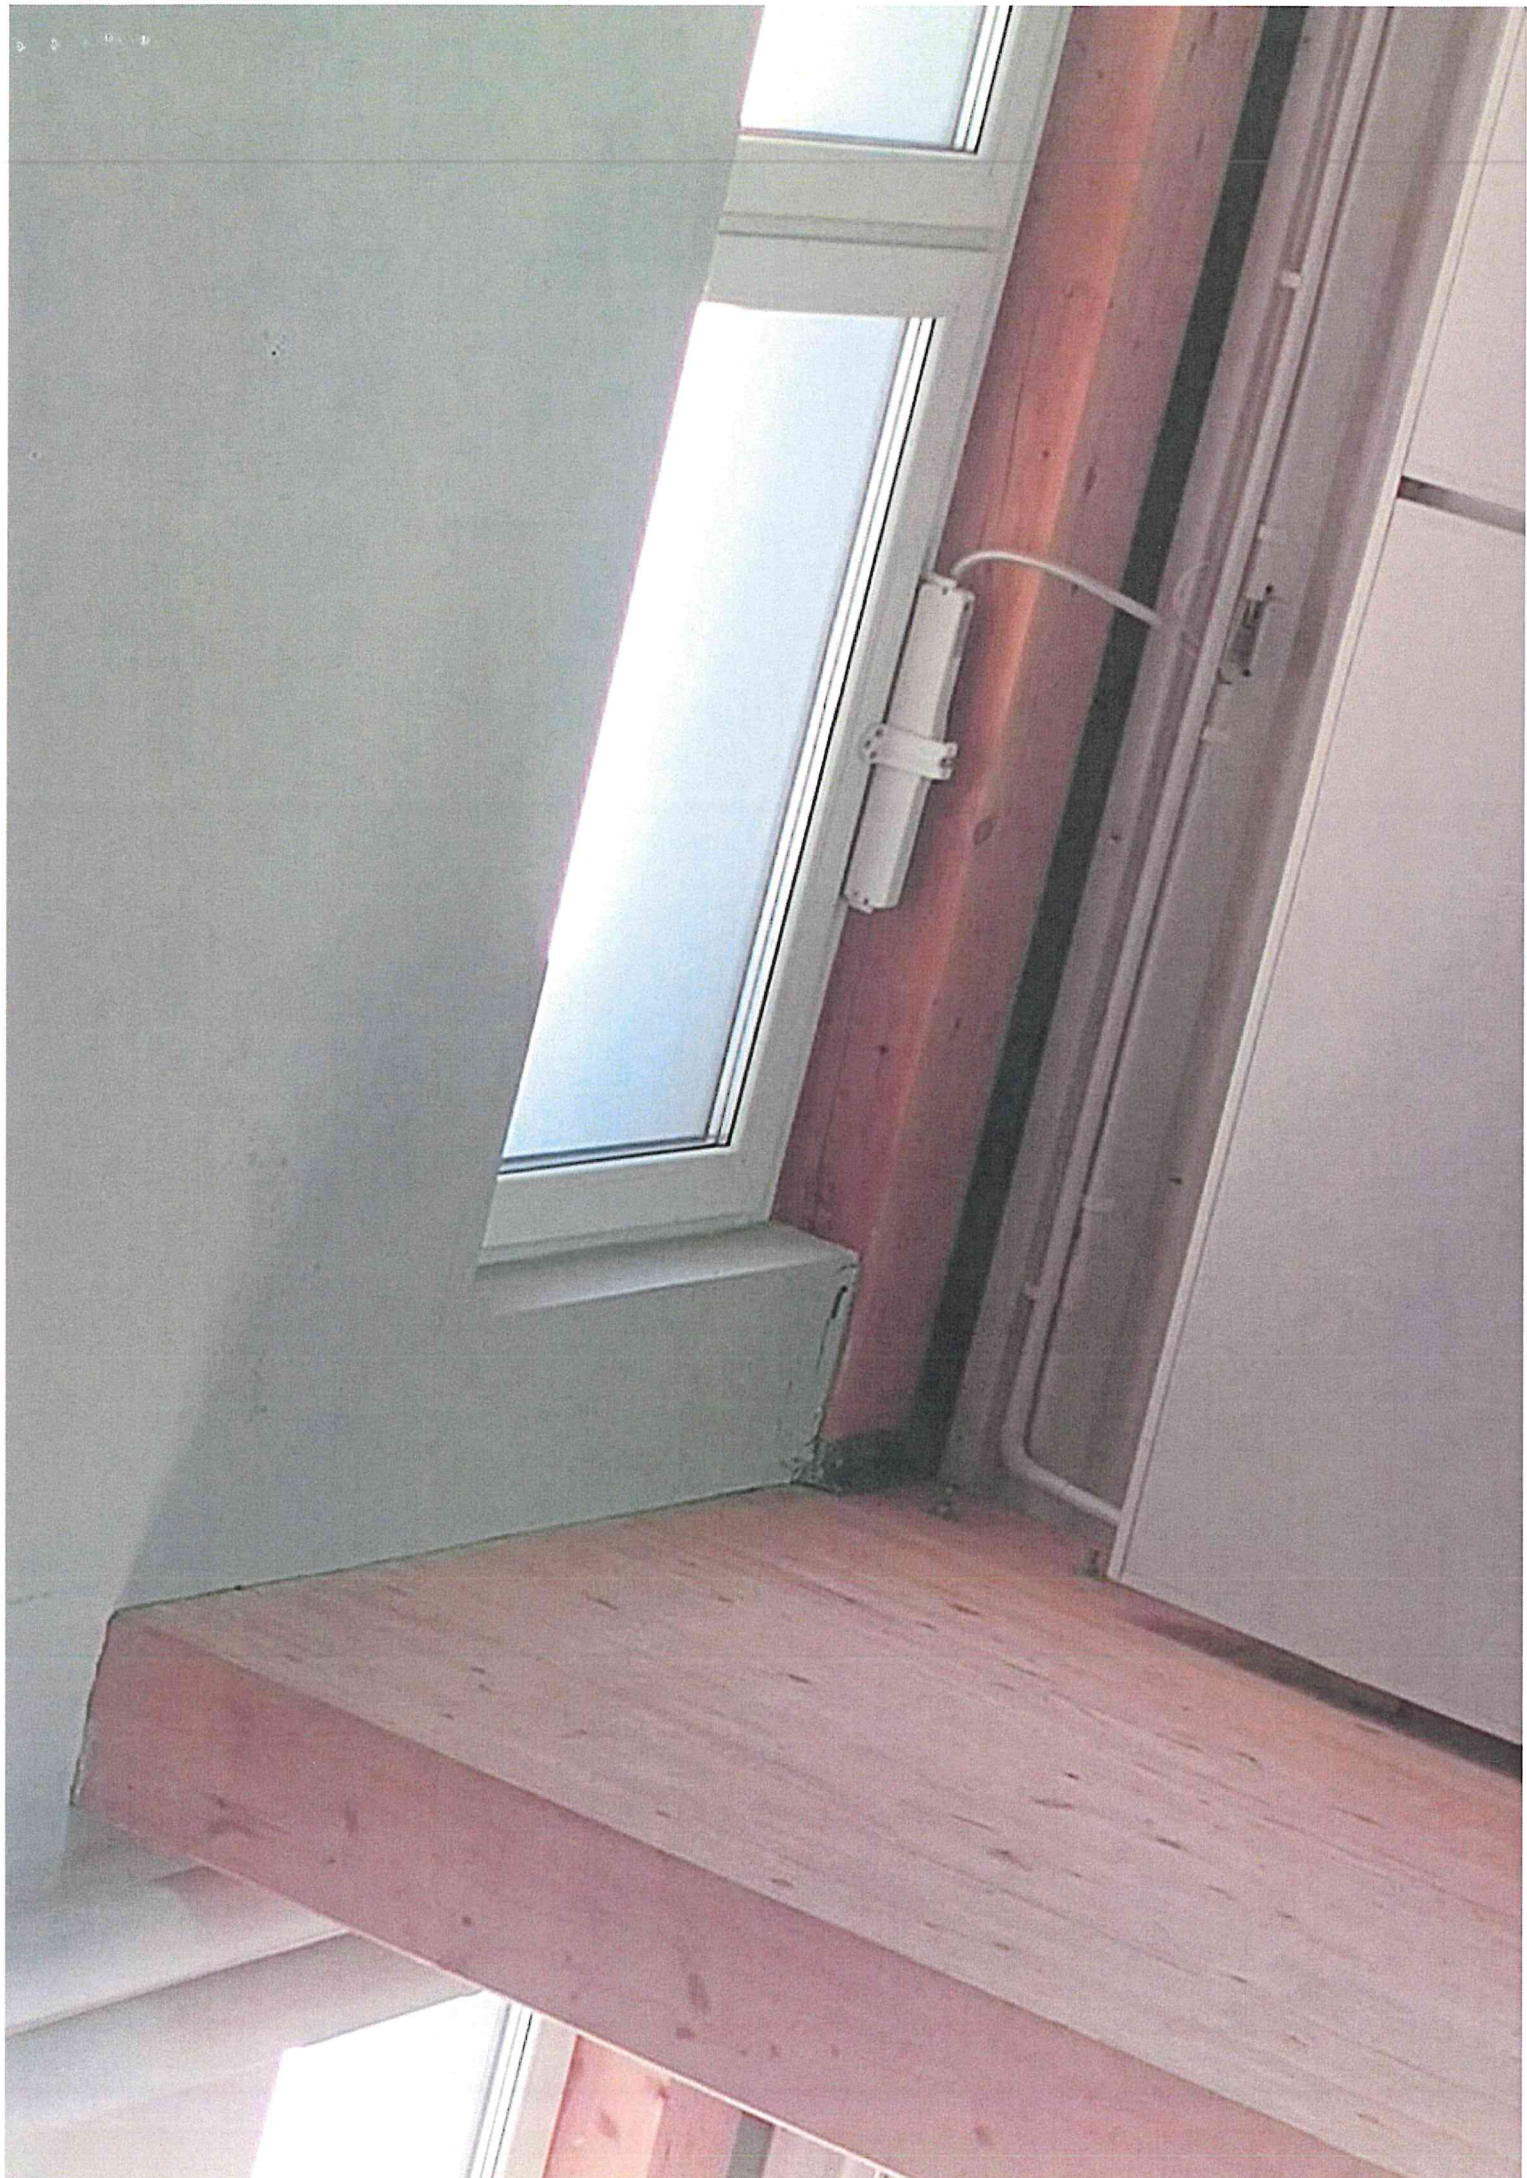
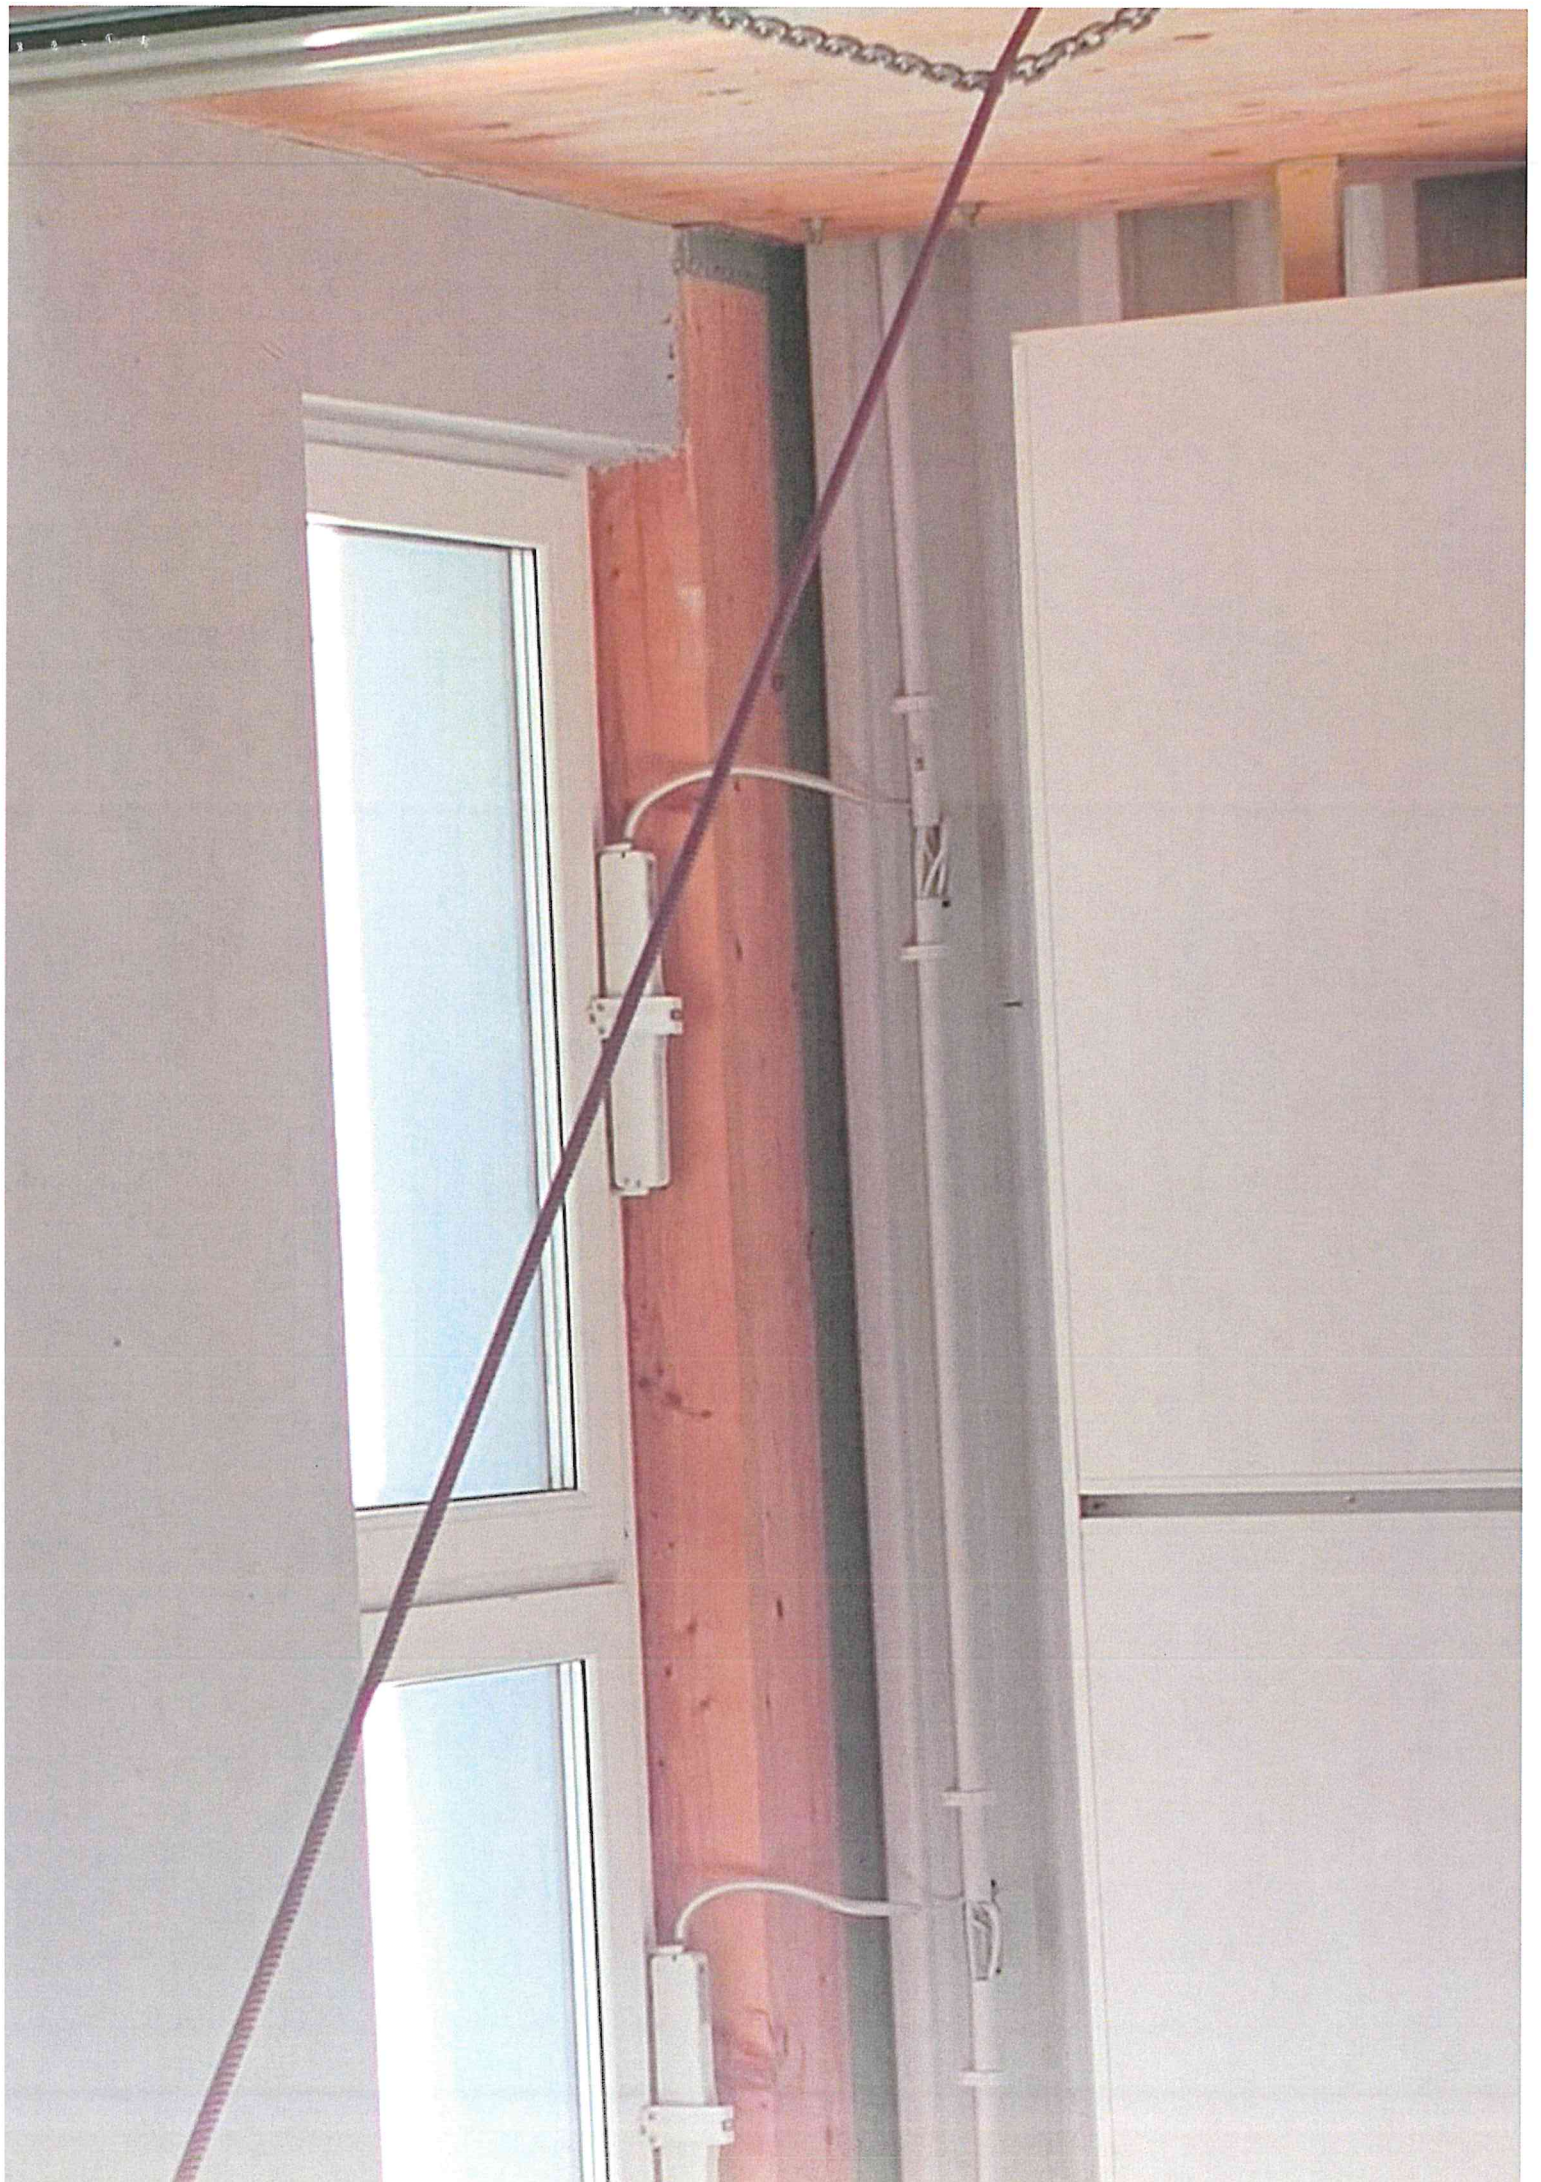
Zdarzenie polegające na odpadnięciu fragmentu tynku w sali gimnastycznej miało miejsce dnia 06.03.2026 r. około godziny 15:00.

W budynku B na sali gimnastycznej (lewa strona od wejścia) stwierdzono usterkę polegającą na odpadnięciu fragmentu tynku ze ściany przy oknie. Oderwany kawałek tynku spadł na podłogę sali gimnastycznej. W chwili zdarzenia nie odnotowano osób poszkodowanych ani uszkodzeń mienia.

3. Omówienie podczas spotkania i zobowiązania :
  - a) Stwierdzono drobne pęknięcia powłoki malarsko-tynkarskiej na ścianie podłużnej – w linii górnego pasa nadokiennego – w szczególności w miejscach górnych ościeży okiennych ( 3 miejsca o powierzchni około (10,00 -20,00 )cm 2

- b) Stwierdzono uszkodzony i przesunięty jeden panel sufitowy w środkowej części Sali gimnastycznej
  - c) Omówiono sposób naprawy :
    - demontaż luźnych i spękanych elementów ( powłoka malarsko-tynkarska o grubości około 2-3 mm ) – **prace należy wykonać w trybie natychmiastowym**

- wykonanie poprawy zdemontowanej nawierzchni poprzez:
    - wykonanie nacięć dylatacyjnych o grubości 5-7 mm na głębokość około 1,00-2,00 cm
    - gruntowanie wgłębnie remontowanych miejsc

- wypełnienie materiałem trwale elastycznym np., „SIKAFLEX” dylatacji
    - szpachlowanie remontowanej nawierzchni
    - malowanie farbami w kolorystyce zgodnej z istniejącą

- wymienić panel sufitowyW/w prace opisane w punkcie „C” należy wykonać w przerwie wakacyjnej – letniej .  
**Obecnie po demontażu luźnych elementów nie ma zagrożenia podczas użytkowania obiektu**
